Yanacocha y la Problemática del Agua en Cajamarca

Grupo de Formación e Intervención para el Desarrollo Sostenible
Jr. Dos de Mayo 1172 / Telefax: 76 - 342082
Web: www.grufides.org / E`mail: info@grufides.org

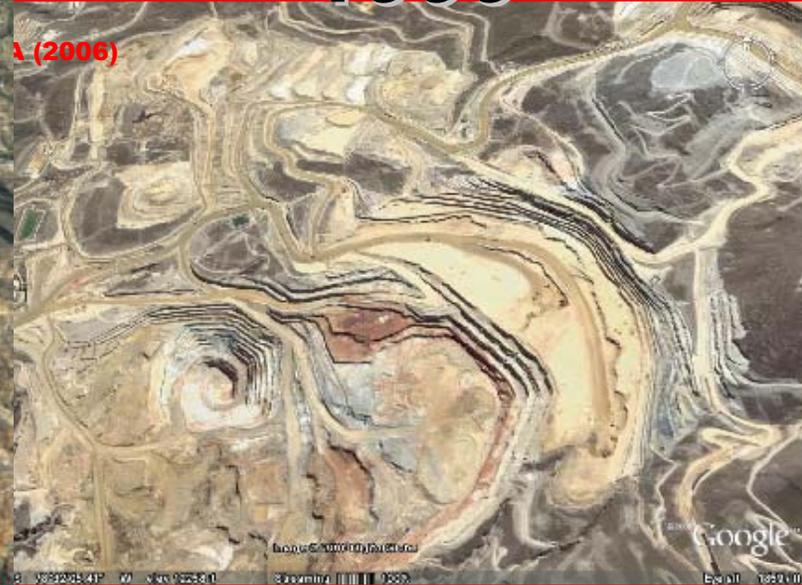
(2006)

ALGUNOS DE LOS IMPACTOS EN PARAMOS ANDINOS REPORTADO POR LOS POBLADORES DE COMBAYO

Interrupción del flujo natural de Laguna Totora

Desaparición de Pantanos Maqui Maqui por el PAD Maqui Maqui

Desaparición de Laguna Quihuila por el Tajo Maqui Maqui

Desaparición Pantanos Chaquicocha y agua de la Qda. Chaquicocha por el Tajo Chaquicocha.

Desaparición de la verdadera Laguna San José por el Tajo San José

Desaparición de Laguna Chaquillacocha por el PAD Carachugo
